Kulturhistorisk inventering av kyrkobyggnader och kyrkomiljöer i
Linköpings stift 2006

**JOHANNELUNDS KYRKA
SANKTA MARIA**

Sankt Lars socken
Linköpings kommun
Linköpings stift
Östergötlands län

Kulturhistorisk inventering av kyrkobyggnader och kyrkomiljöer i Linköpings stift
Delrapport november 2006

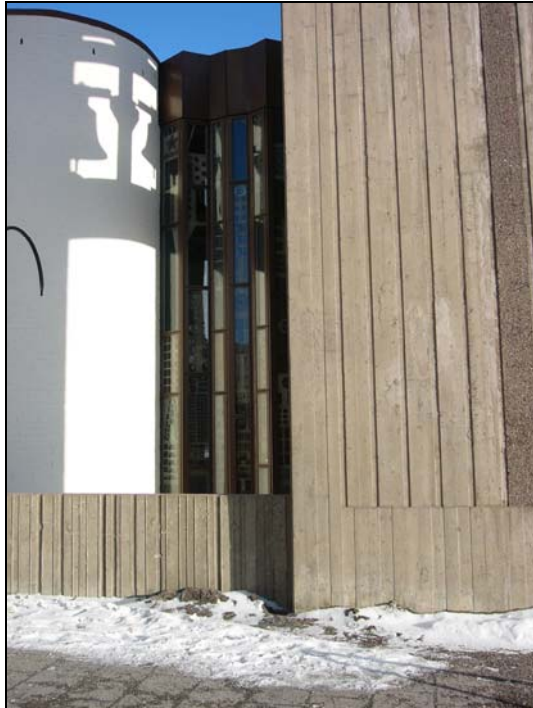
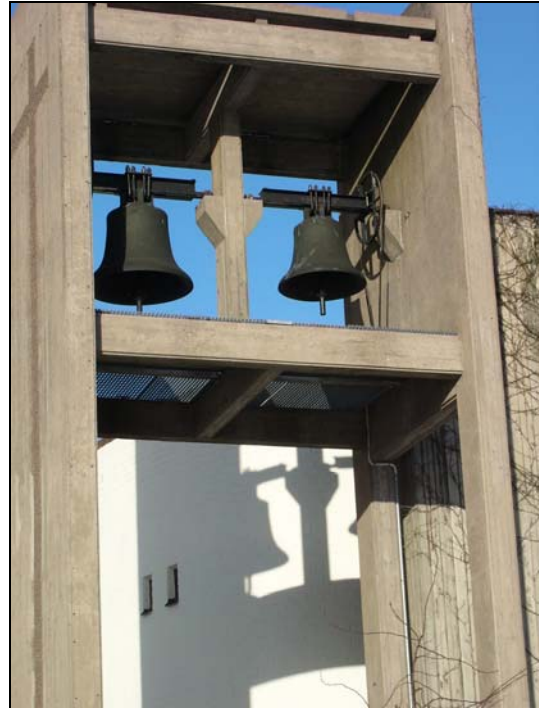
Kyrkan är orienterad i öst – västlig riktning med ett ovalt långhus med rakslutet kor i öster, vapenhus i väster samt sakristia i norr. I kyrkobyggnadens norra del finns församlingslokaler. Kyrkan är sammanbyggd i nordväst med skolan Nya Munken. De lokaler som tillbyggdes i början av 1970-talet är klädda med gråmålad bandplåt och försedda med bruna eloxiderade fönster. Långhuset är uppfört av tegel, som är vitslammat, medan övriga delar är gjutna i betong. På korets östra vägg finns fyra utskjutande betongbjälkar med ingjutna evangelistsymboler. På bjälkarna är tänkt att placera marschaller. Taken är platta och täckta med tjärpapp med inbyggda rännor. Huvudingången är förlagd till vapenhusets västra sida med ett dörrparti av brunmålat stål med stora glasade ytor. En ingång finns även på sakristians södra sida och utgörs av en brunmålad räfflad ståldörr med mässingshandtag och överljusfönster. Långhusets fönsteröppningar utgörs av orgelbundet placerade små muröppningar med brunmålade stålkarmar. Vapenhuset har ett fönsterband under takfoten av rektangulära fönsteröppningar med brunmålade stålkarmar. Till vissa av församlingslokalerna i norra delen finns brunmålade träfönster. Samtliga fönsterbleck är av brunmålad galvaniserad plåt. På korets södra sida finns ett stort ljusinsläpp, som invändigt är smyckat med mönsterglas i betong och utvändigt med skyddande glas i en ramkonstruktion av brunmålad stål med öppningsbara bågar.

På kyrkans södra sida finns en klockstapel i en bockkonstruktion av betong. Kyrkan har två klockor, båda gjutna 1960 hos Bergholtz klockgjuteri i Sigtuna.

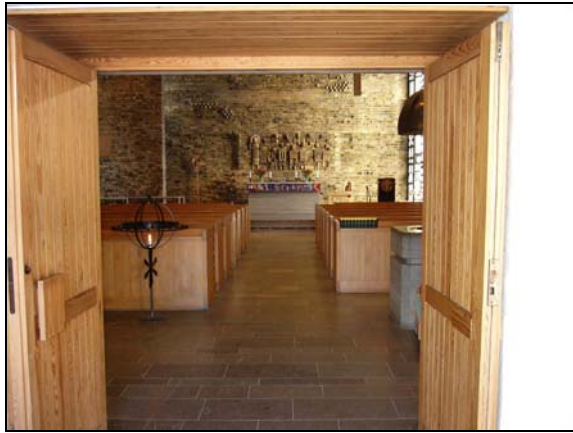
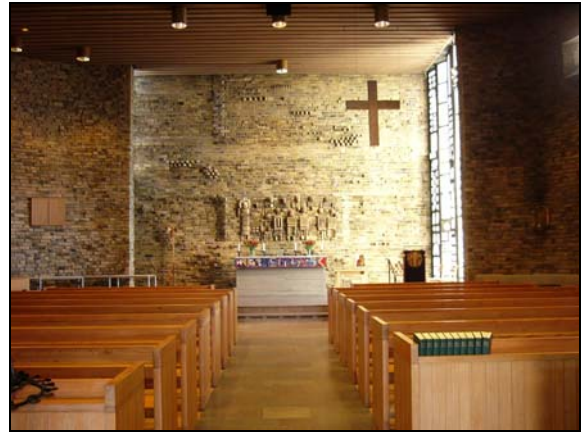
Långhuset är ovalt med golv av kalkstensplattor. Väggarna är murade av gult tegel med kraftiga fogar. Teglet är dekorerat med ristade symboler och figurer i relief samt med inmurade ljushållare utförda av konstnären Erik Höglund. Längs med långhusväggarnas nedre del finns en uppmurad bänk med dynor av linnetyg. Taket är klätt med furupanel. De små högt sittande ljusinsläppen är försedda med kristallglas med evangelistsymbolerna. I väster finns en pardörr av furu till vapenhuset och i norr en liknande dörr som leder till vapenhusets norra del och vidare till sakristian. Bänkarna är indelade i två kvarter med golv av lackad furu. Även bänkarna är tillverkade av furu. Orgeln är placerad på norra sidan med furufasad. Orgeln är byggd 1964 av orgelbyggaren Stig Magnusson i Göteborg. Dopfunten är placerad i långhusets sydvästra del och är tillverkad av kalksten.

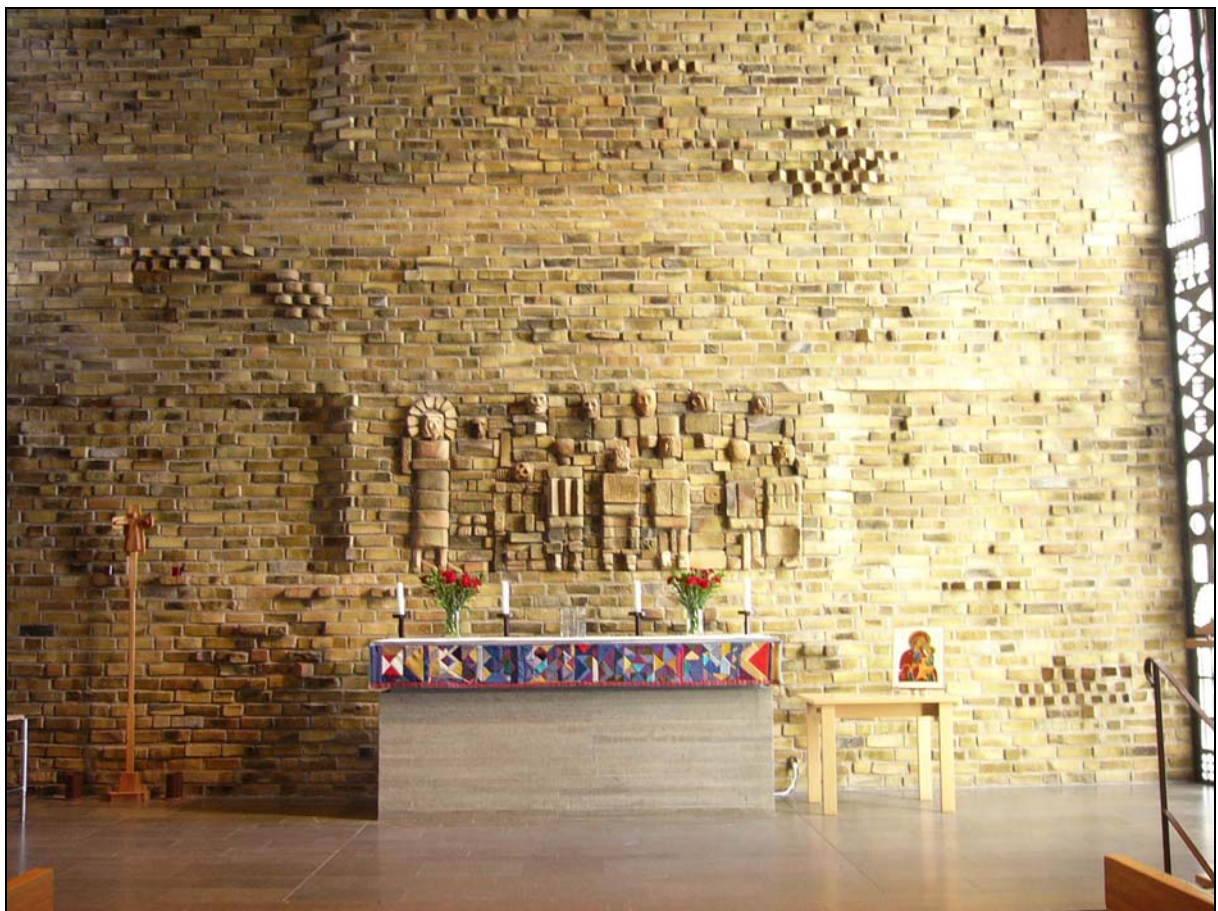
Korets golv ligger två trappsteg högre än långhusgolvet med samma typ av kalkstensplattor som finns i långhuset. Väggar och tak utgör en fortsättning av långhuset. I östväggen över altaret är en altartavla skapad av konstnären Erik Höglund genom figurer i relief som framställer Nattvarden. I söder finns ett stort fönster från golv till tak med dekorativt kristallglas gjutet i betongblock som i sin tur är fästade i en svartmålad stålkonstruktion. På norra sidan finns ett smalt fönsterarrangemang av samma typ, som ger indirekt ljus in till sakristian. Altaret är av kalksten med skiva med räfflade sidor. Lösa knäfall av furu bildar altarring. Predikstolen är placerad i korets norra del och är tillverkad av furu. Nummertavlorna utgörs av enkla furutavlor.
